ETAPA

**INFORME TÉCNICO SOBRE LA SUSTENTABILIDAD DE LAS
FUENTES DE AGUA QUE NACEN EN QUIMSACOCHA BAJO EL
CONTEXTO DE LA FASE DE EXPLOTACIÓN DEL PROYECTO
MINERO DE LOMA LARGA**

Cuenca, Agosto de 2024.

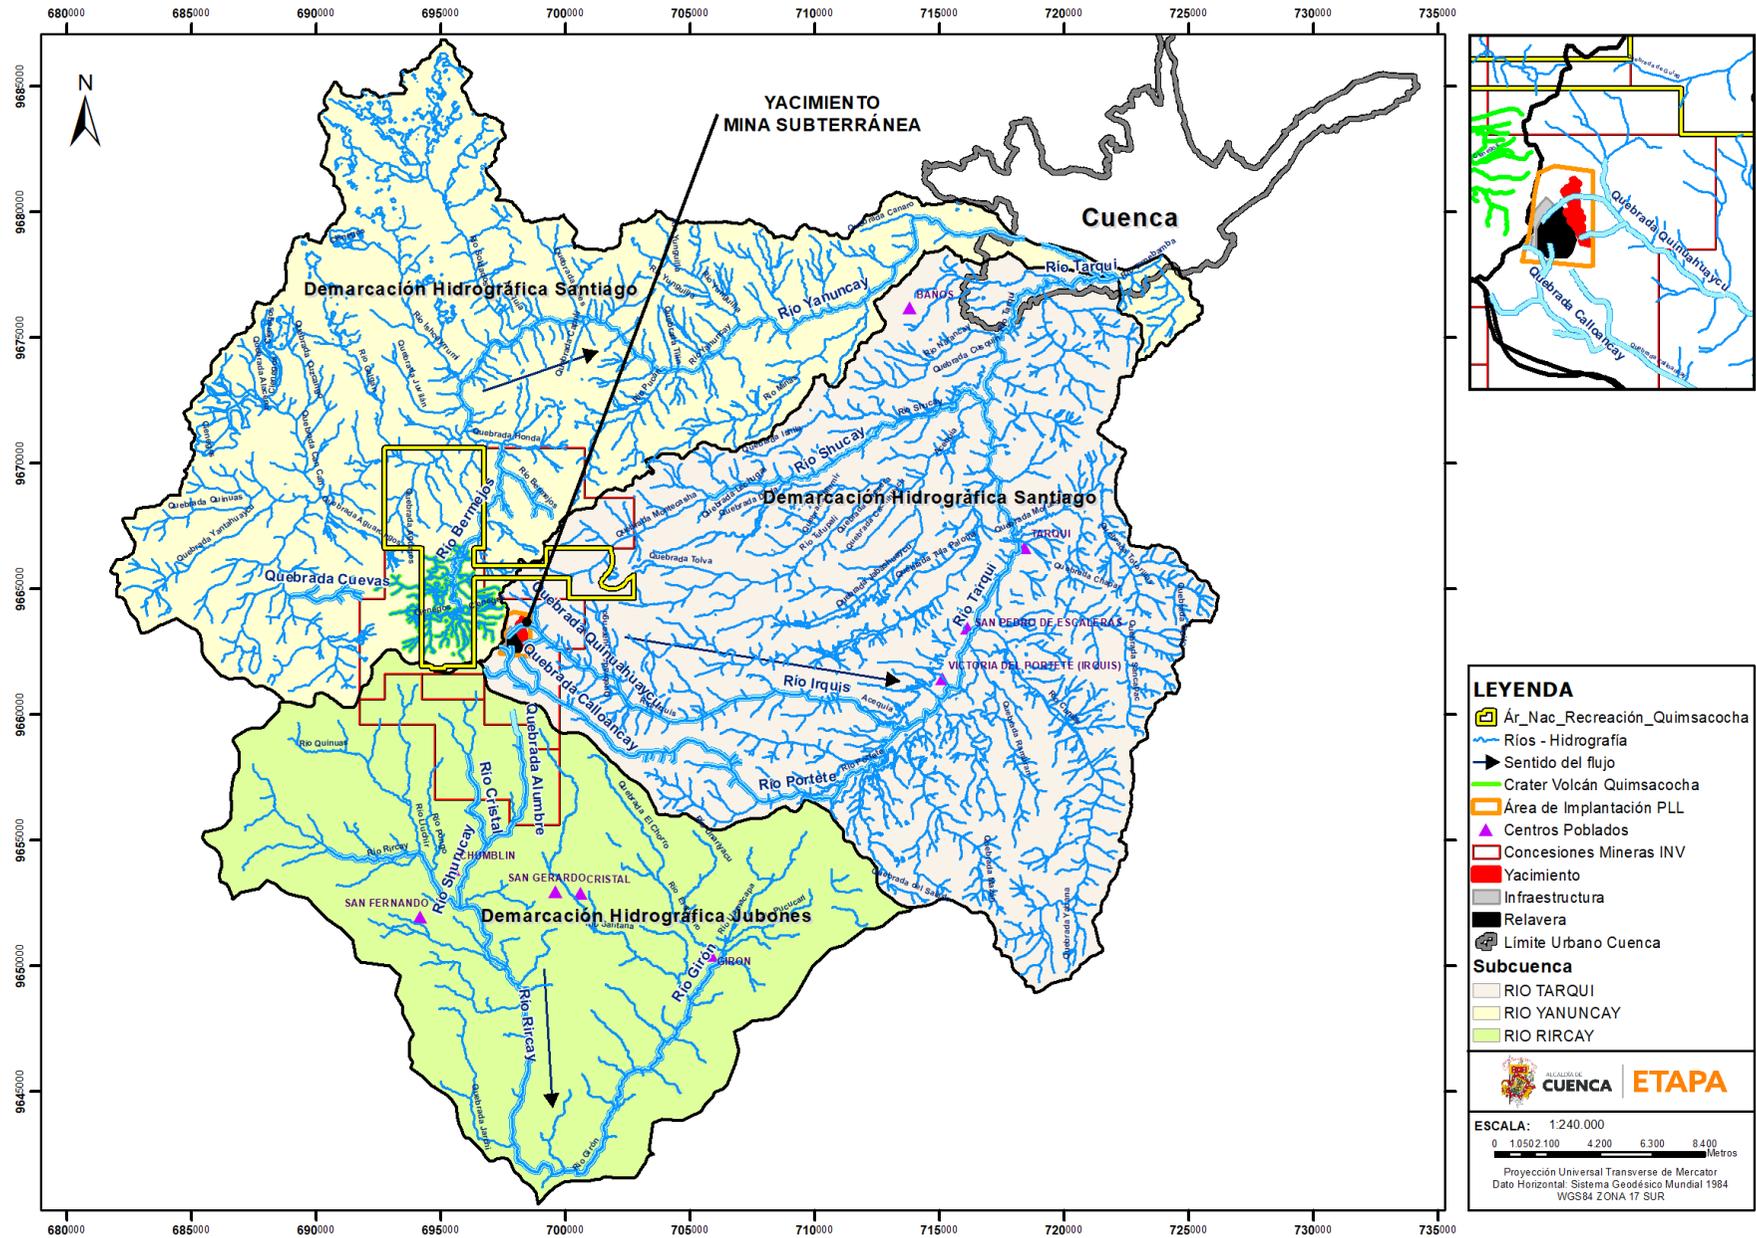
Figura 1. Ubicación del ANRQ y de las fuentes de agua que nacen en los páramos de Quimsacocha.

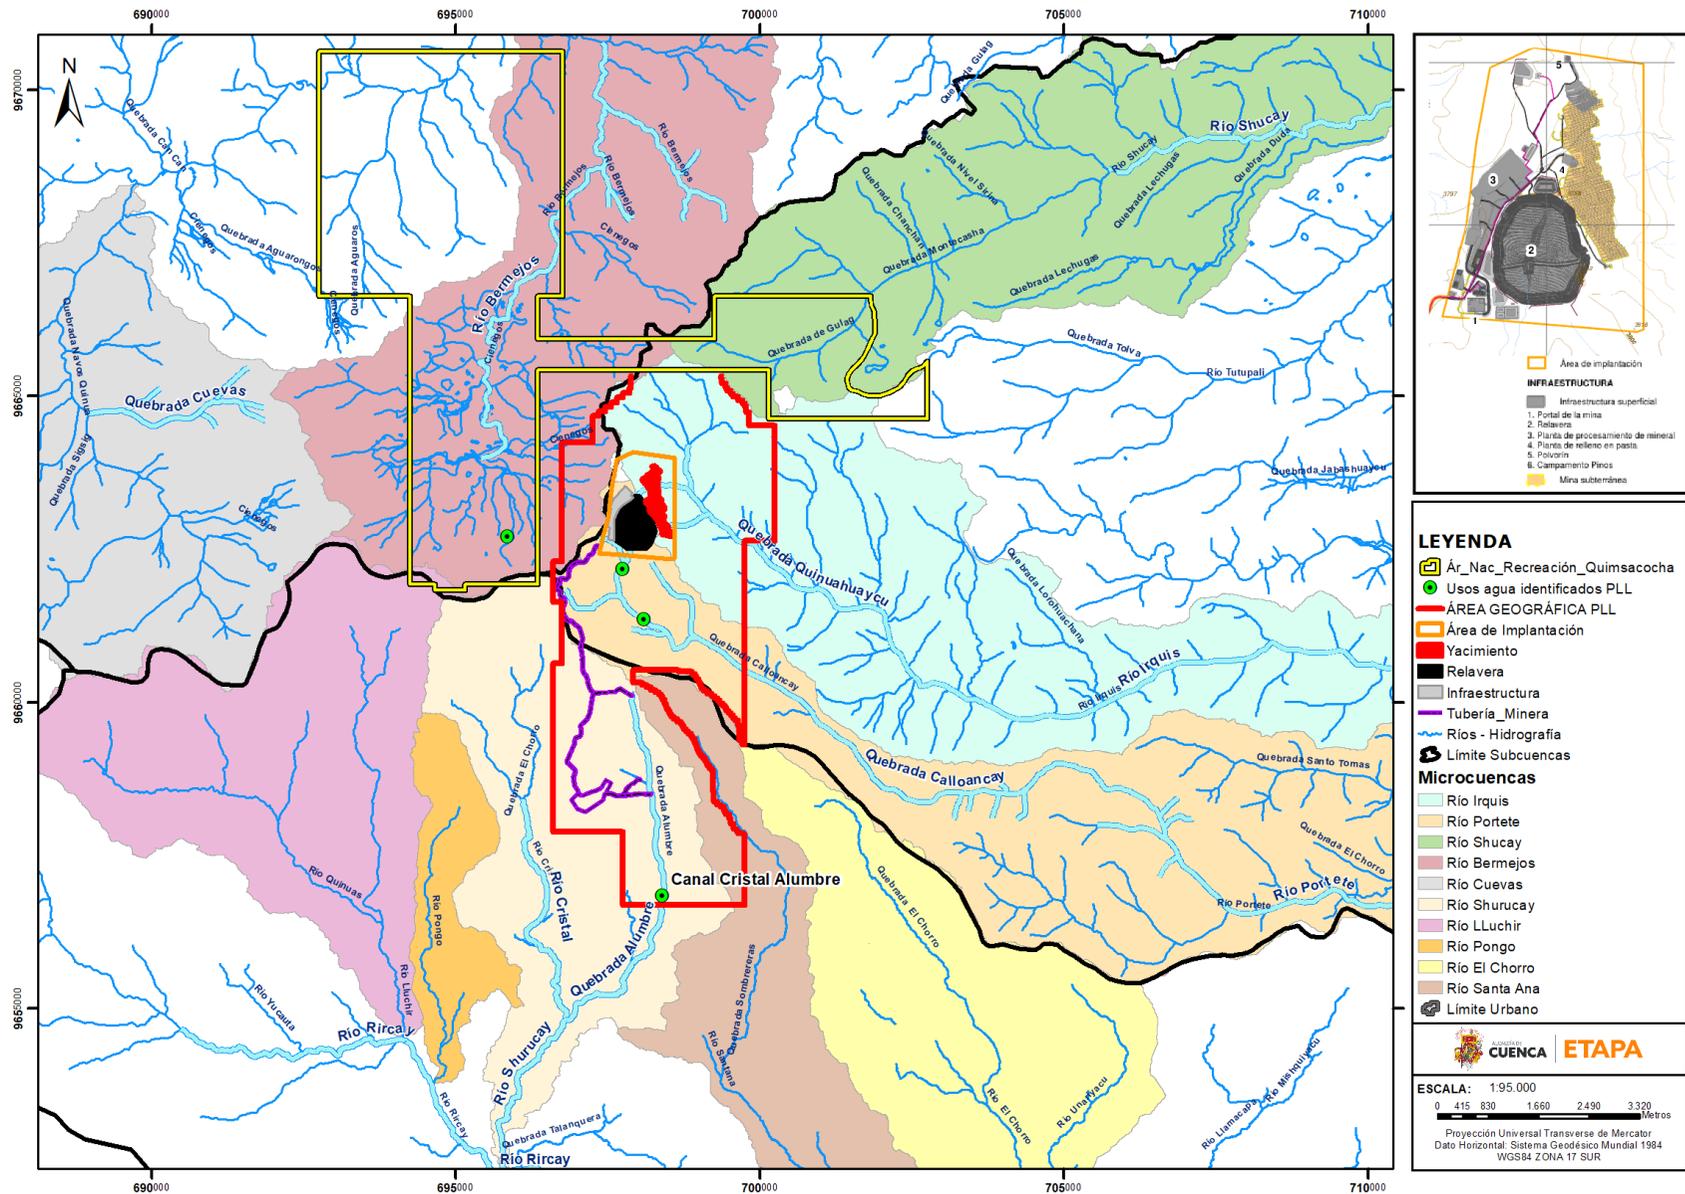
Figura 7. Ubicación del Área Geográfica y Área de Implantación del Proyecto Minero Loma Larga PLL (en zoom las instalaciones mineras).

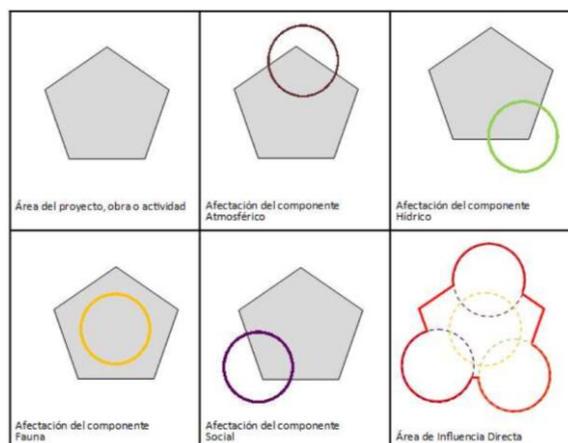
Figura 8. Esquema para definición del área de influencia directa de un proyecto minero según manuales del MAATE.

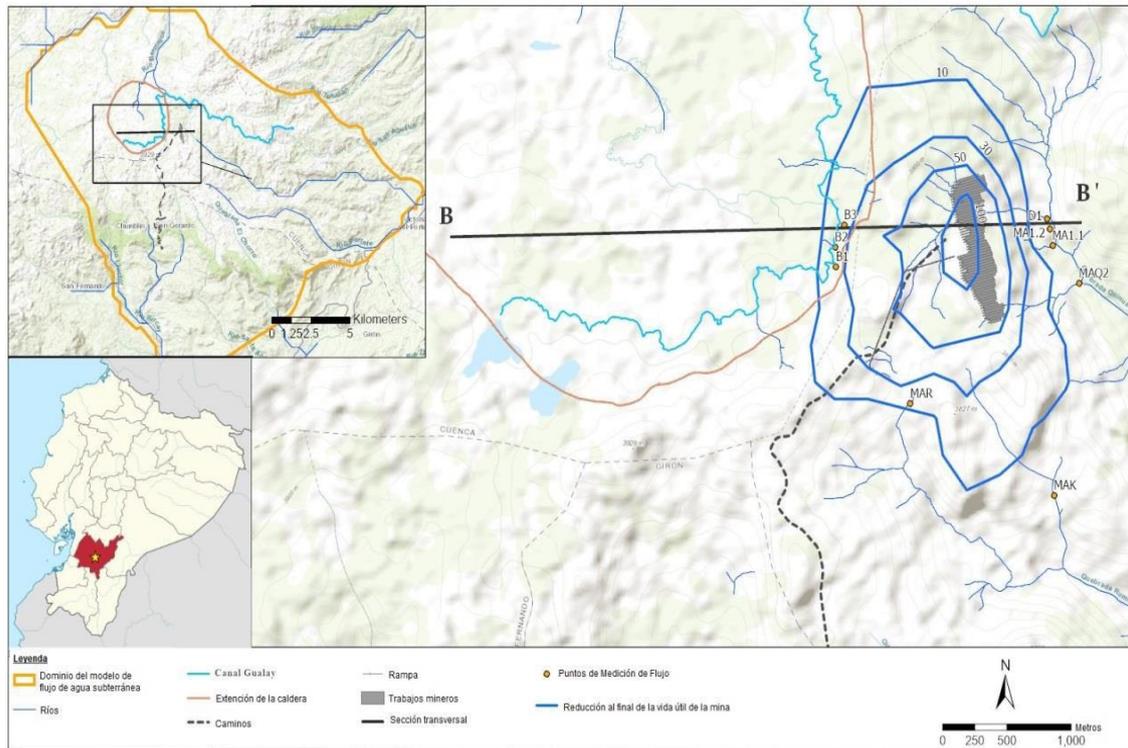
Figura 11. Cono de abatimiento del nivel freático por el desagüe de la mina subterránea
Fuente: EsIA PLL.

Como se observa en la Figura 11, las estaciones de medición de caudal B1, B2 y B3 están en las quebradas de la microcuenca del río Bermejos, por lo que el impacto del abatimiento no solo ocurre en la microcuenca de la quebrada Quinuahuaycu, sino que se extiende a la microcuenca del río Bermejos, ubicada 300 metros más arriba de la mina subterránea. Esto tiene gran significancia porque puede implicar disminución al caudal de las quebradas que nacen en el páramo debido al abatimiento (descenso) del nivel de las aguas subterráneas, disminuyendo la oferta de agua de los ríos Quinuahuico, Calloancay y Bermejos.

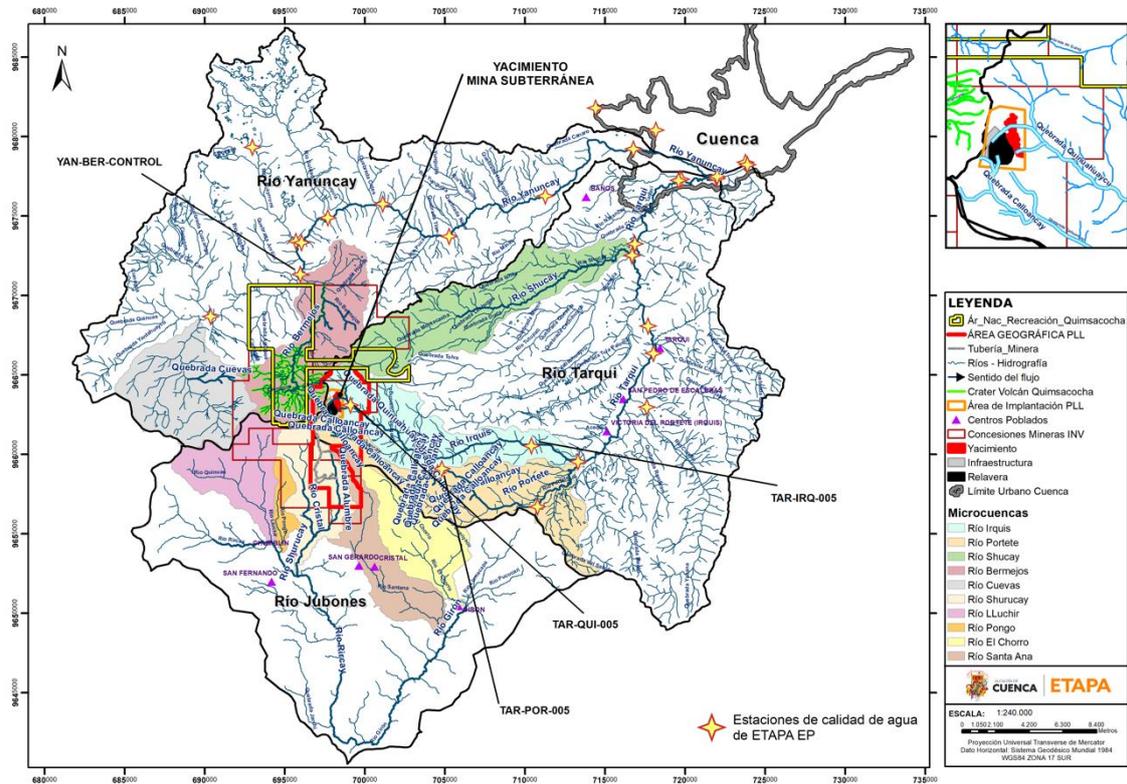
Figura 14. Mapa de ubicación de estaciones de monitoreo de ETAPA EP en las microcuencas de influencia del proyecto minero Loma Larga en el río Tarqui y Yanuncay. Fuente: ETAPA EP.

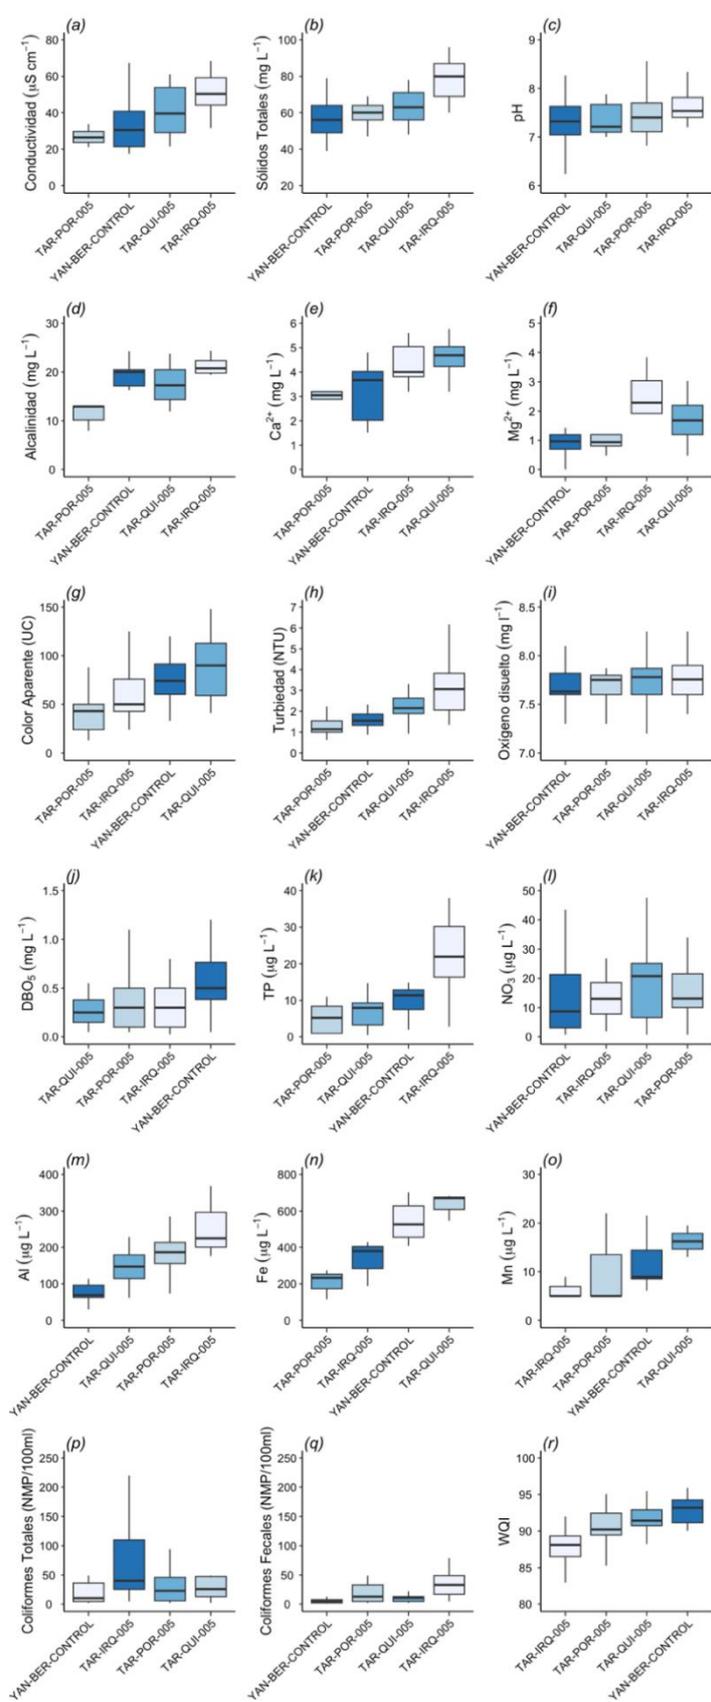
Figura 15. Diagrama de caja de las variables físico-químicas medidas en las fuentes de Quimsacocha (2015-2024) por ETAPA EP.

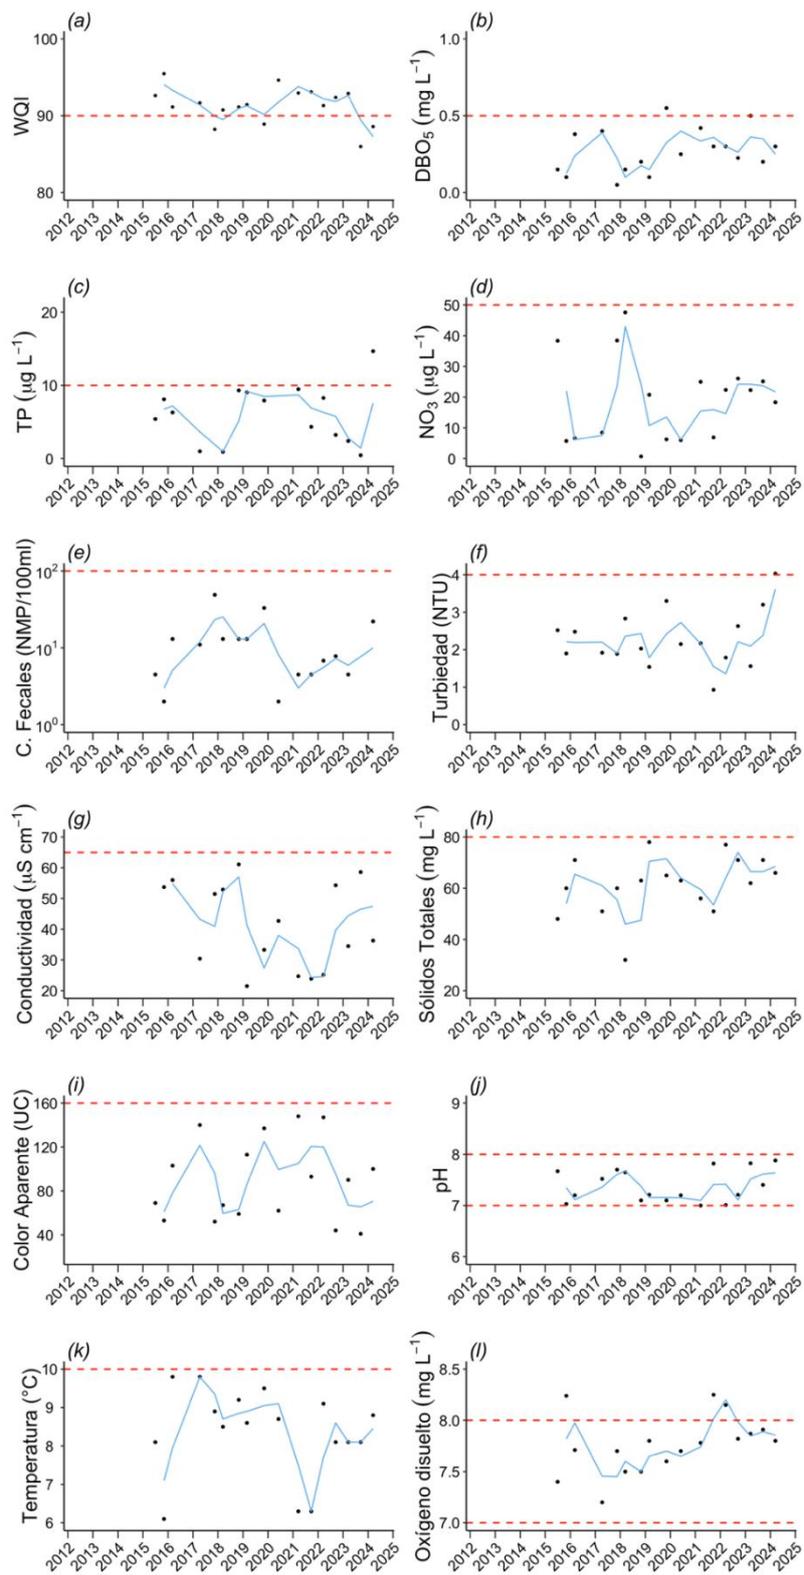
Figura 16. Evolución del índice WQI y 9 variables físico-químicas de calidad del agua en la estación TAR-QUI-005 de la quebrada Quinahuaycu en los últimos 10 años (2015-2024). La línea roja entrecortada representa los umbrales máximos alcanzados por parámetro o cambio de categoría del índice WQI.

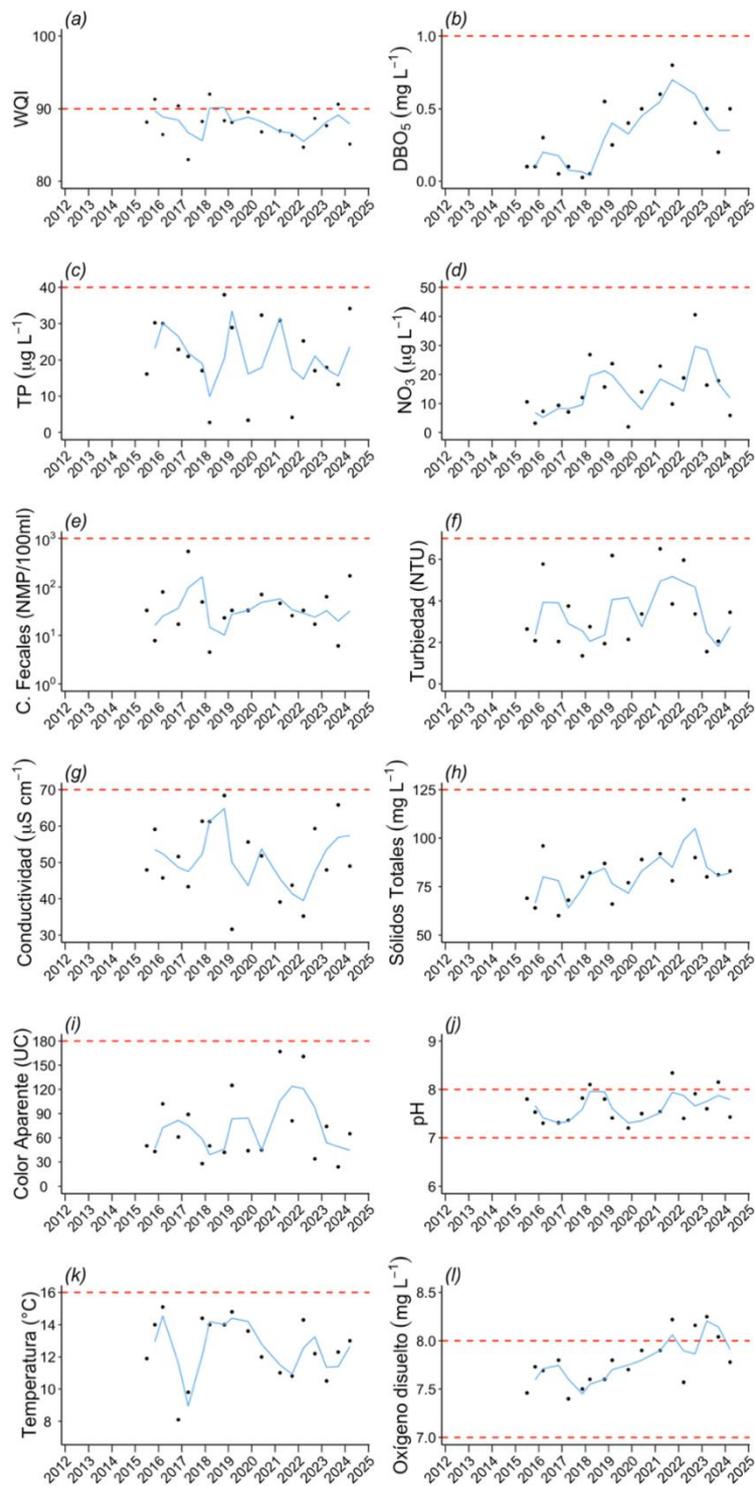
Figura 17. Evolución del índice WQI y 9 variables físico-químicas de calidad del agua en la estación TAR-IRQ-005 del río Irquí en los últimos 10 años (2015-2024). La línea roja entrecortada representa los umbrales máximos alcanzados por parámetro o cambio de categoría del índice WQI.

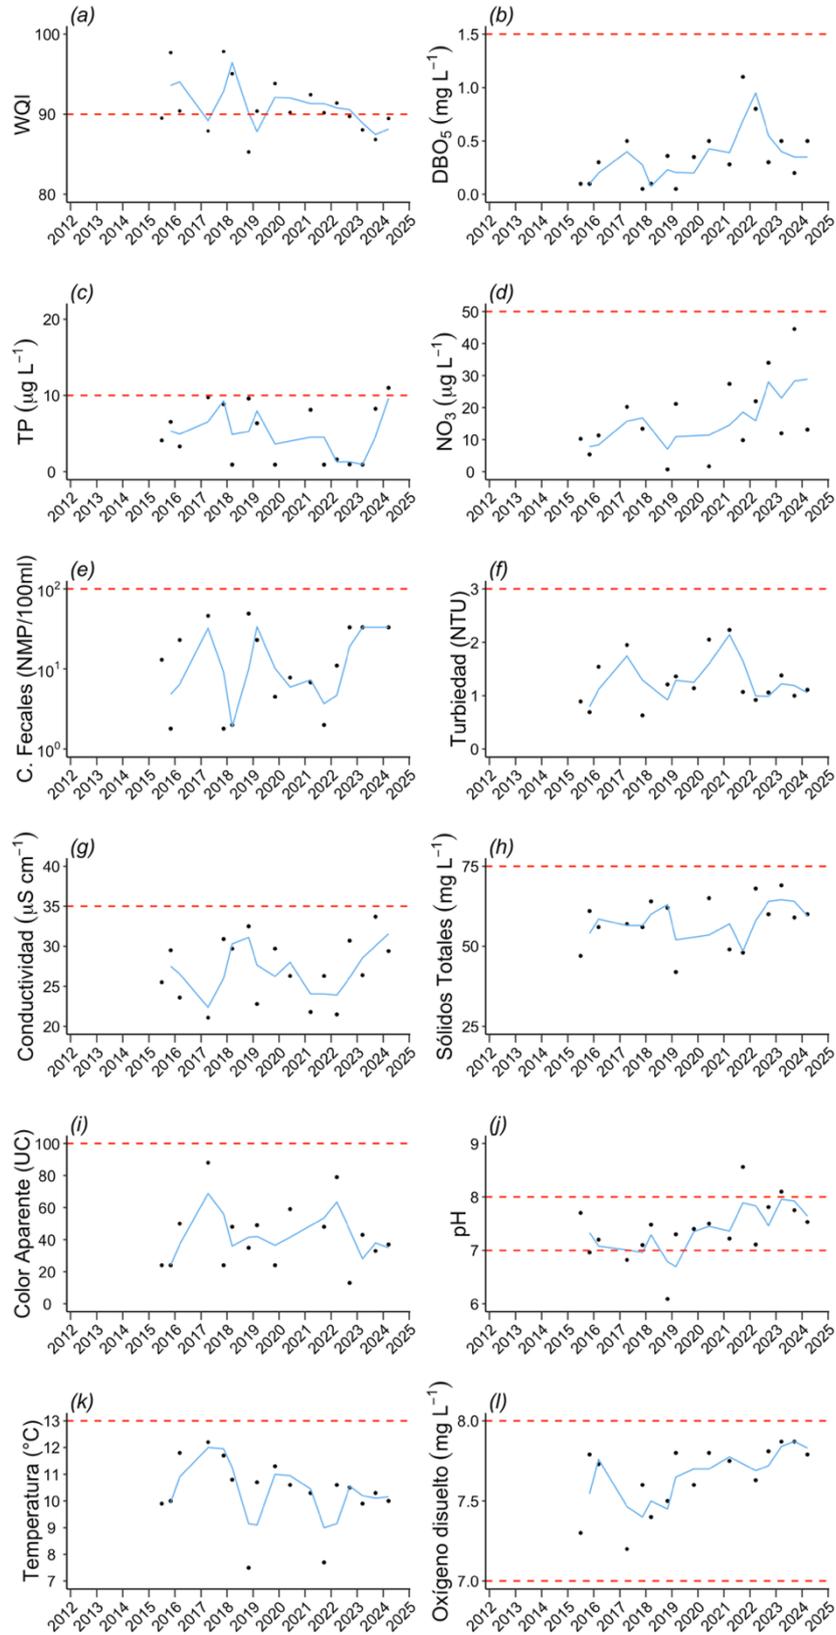
Figura 18. Evolución del índice WQI y 9 variables físico-químicas de calidad del agua en la estación TAR-POR-005 de la Quebrada Calloancay (Parte Baja) en los últimos 10 años (2015-2024). La línea roja entrecortada representa los umbrales máximos alcanzados por parámetro o cambio de categoría del índice WQI.

La evolución de la calidad del agua en la quebrada Calloancay (Fig. 18) en los últimos 10 años (2015-2024), muestra que el índice de calidad de agua QWI se ha mantenido constante en el tiempo con valores superiores y cercanos a los 90 puntos indicando una calidad de **Excelente**. Los valores temporales de DBO_5 no han superado los 1.5 mg L^{-1} , el fósforo total siempre $< 10 \text{ } \mu\text{g L}^{-1}$, los nitratos $< 50 \text{ } \mu\text{g L}^{-1}$, los coliformes fecales $< 100 \text{ NMP/100 ml}$, la turbiedad $< 3 \text{ NTU}$, la conductividad eléctrica $< 35 \text{ } \mu\text{S cm}^{-1}$, los sólidos totales $< 75 \text{ mg L}^{-1}$, el color aparente $< 100 \text{ UC}$, la temperatura del agua entre $7 \text{ y } 13 \text{ } ^\circ\text{C}$ y los valores de oxígeno disuelto están enmarcados en los rangos normados por el MAATE entre $7 \text{ a } 8 \text{ mg L}^{-1}$ al igual que el pH entre 7 y 8. Estos resultados en su conjunto demuestran el correcto estado de conservación de esta cuenca y la alta calidad de agua que esta produce, la misma que es apta para usos humanos como consumo doméstico y riego agrícola.

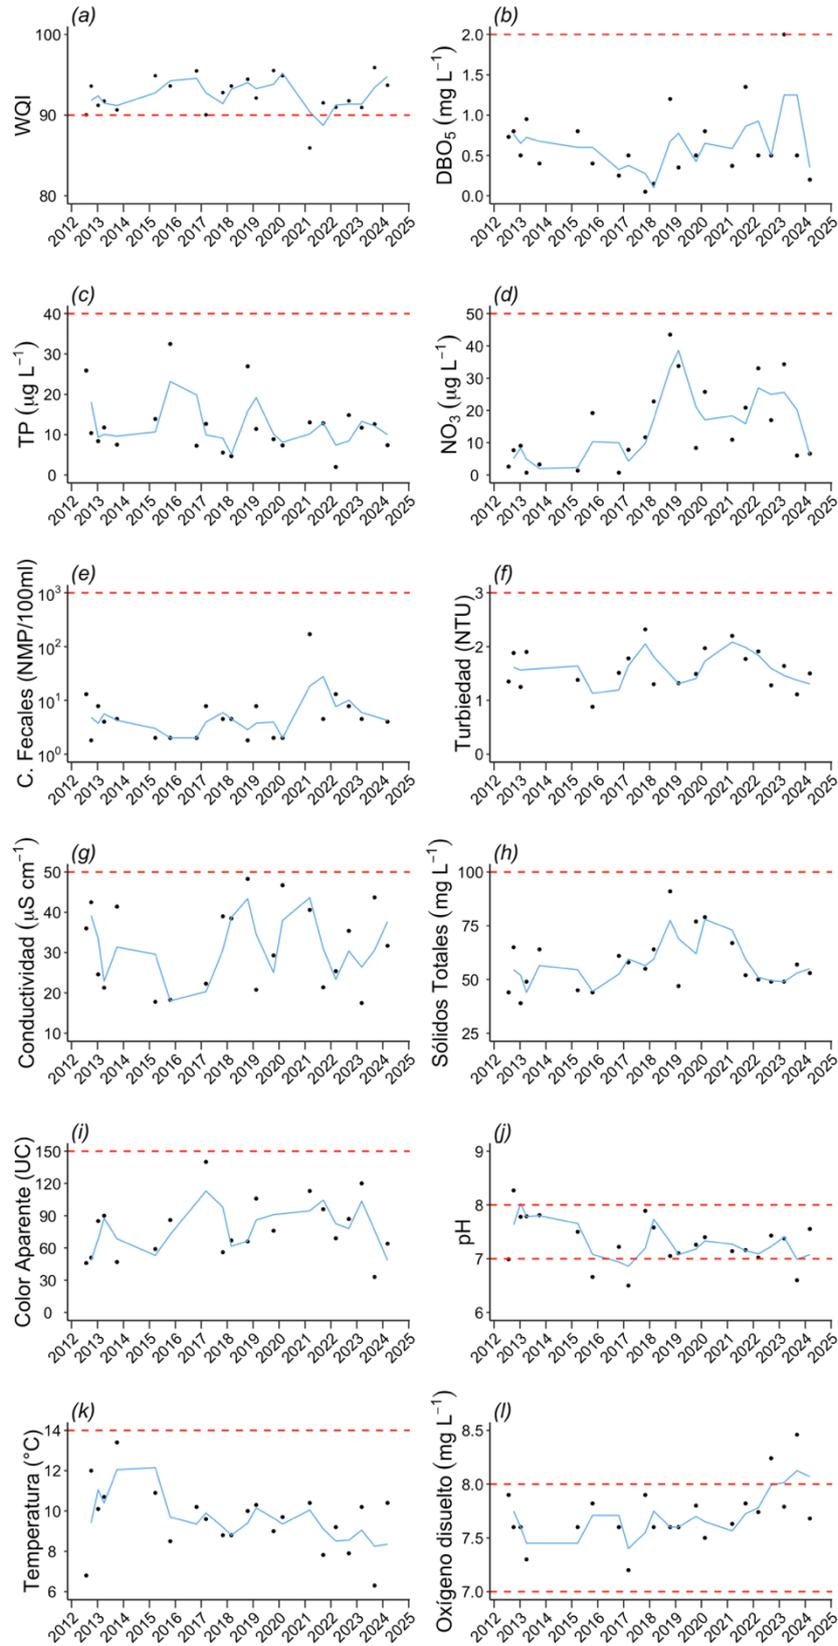
Figura 19. Evolución del índice WQI y 9 variables físico-químicas de calidad del agua en la estación YAN-BER-CONTROL del río Bermejales en los últimos 13 años (2012-2024). La línea roja entrecortada representa los umbrales máximos alcanzados por parámetro o cambio de categoría del índice WQI.

La evolución de la calidad del agua en el río Bermejos (Fig. 19) en los últimos 13 años (2012-2024), muestra que el índice de calidad de agua QWI se ha mantenido constante en el tiempo con valores superiores a los 90 puntos indicando una calidad de **Excelente**. Los valores temporales de DBO₅ han presentado en la mayoría de años valores < 1.0 mg L⁻¹ y con un máximo de 2 mg L⁻¹, el fósforo total siempre < 40 µg L⁻¹, los nitratos < 50 µg L⁻¹, los coliformes fecales < 100 NMP/100 ml, la turbiedad < 3 NTU, la conductividad eléctrica < 50 µS cm⁻¹, los sólidos totales < 75 mg L⁻¹, el color aparente < 100 UC, la temperatura del agua entre 6 y 14 °C y los valores de oxígeno disuelto están enmarcados en los rangos normados por el MAATE entre 7 a 8 mg L⁻¹ al igual que el pH entre 7 y 8. Estos resultados en su conjunto demuestran el correcto estado de conservación de la cuenca y la alta calidad de agua que esta produce, la misma que es apta para usos humanos como el consumo doméstico y riego agrícola.

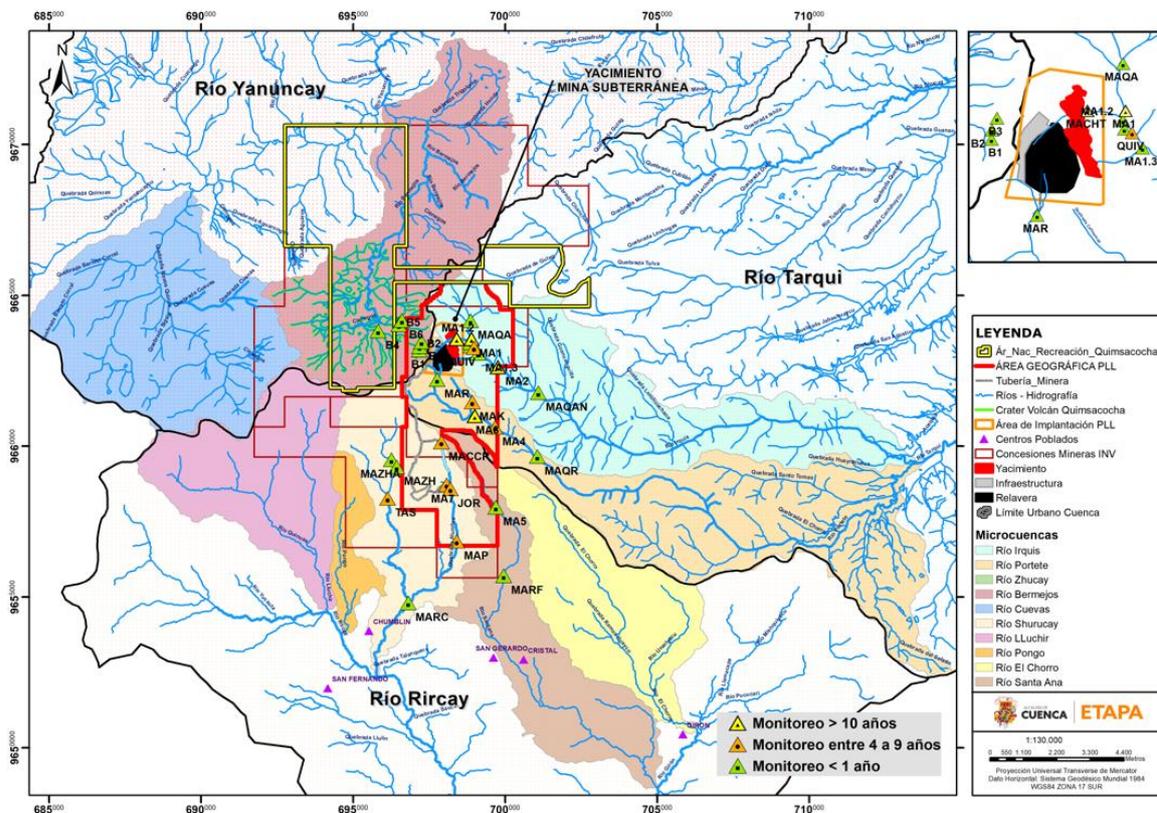
Figura 20. Mapa de ubicación de estaciones de monitoreo de línea base de calidad de agua superficial del Proyecto minero Loma Larga. Fuente: EsIA PLL.

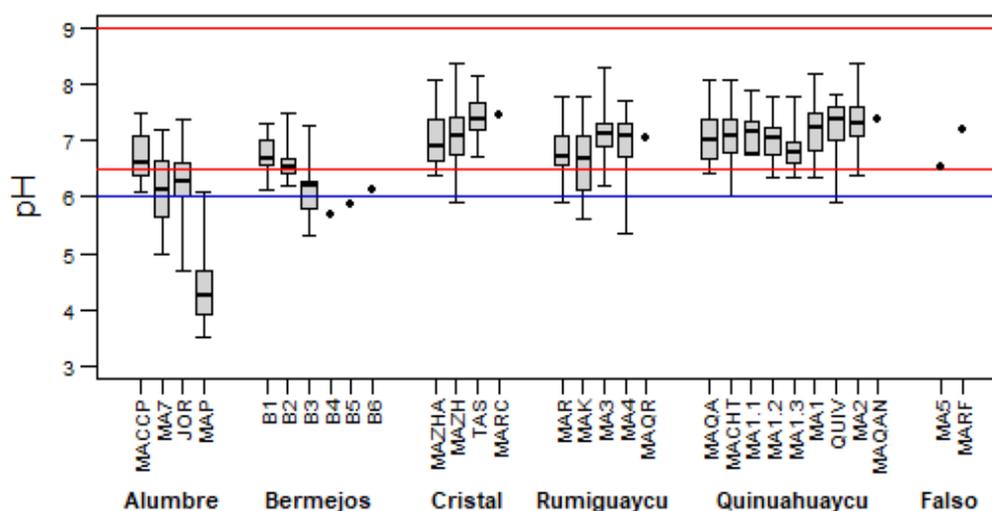
Figura 22. Diagrama de caja de los valores de pH de las estaciones de calidad de agua superficial de la línea base incluida en el EsIA del proyecto minero Loma Larga. Fuente: EsIA PLL.

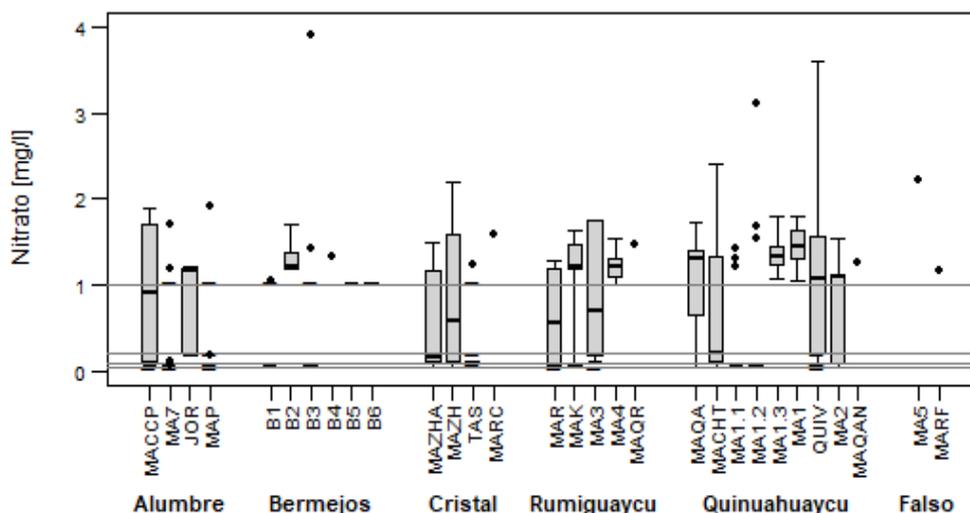
Figura 23. Diagrama de caja de los valores de Nitrato de las estaciones de calidad de agua superficial de la línea base incluida en el EsIA del proyecto minero Loma Larga. Fuente: EsIA PLL.

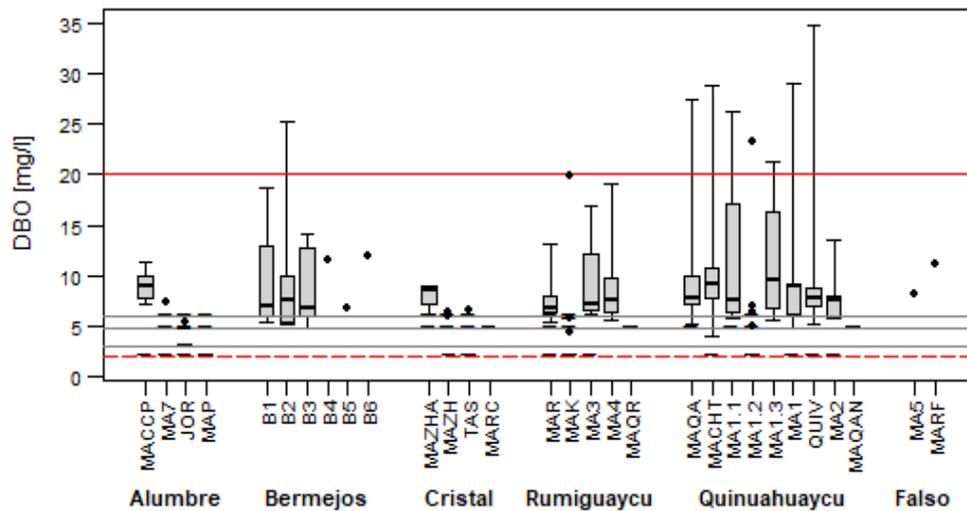
Figura 24. Diagrama de caja de los valores de DBO₅ de las estaciones de calidad de agua superficial de la línea base incluida en el EsIA del proyecto minero Loma Larga. Fuente: EsIA PLL.

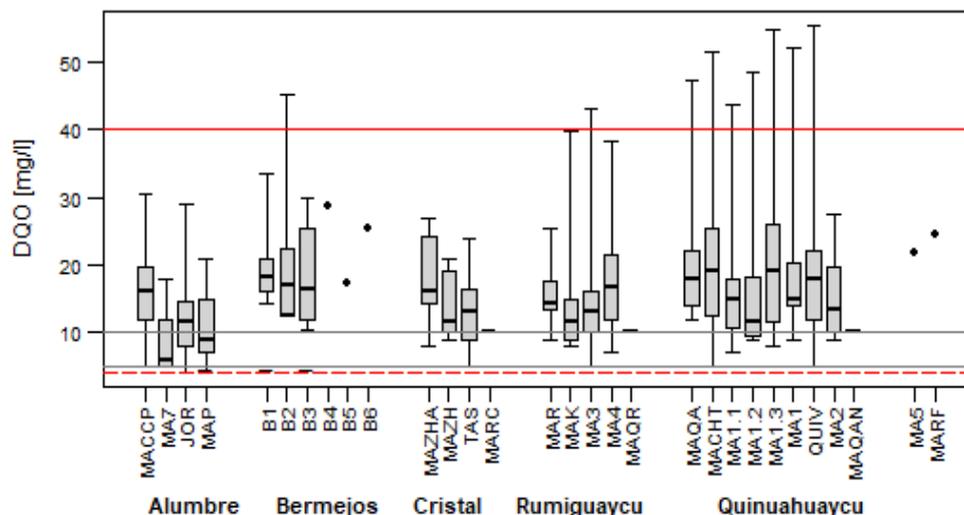
Figura 25. Diagrama de caja de los valores de DQO de las estaciones de calidad de agua superficial de la línea base incluida en el EsIA del proyecto minero Loma Larga. Fuente: EsIA PLL.

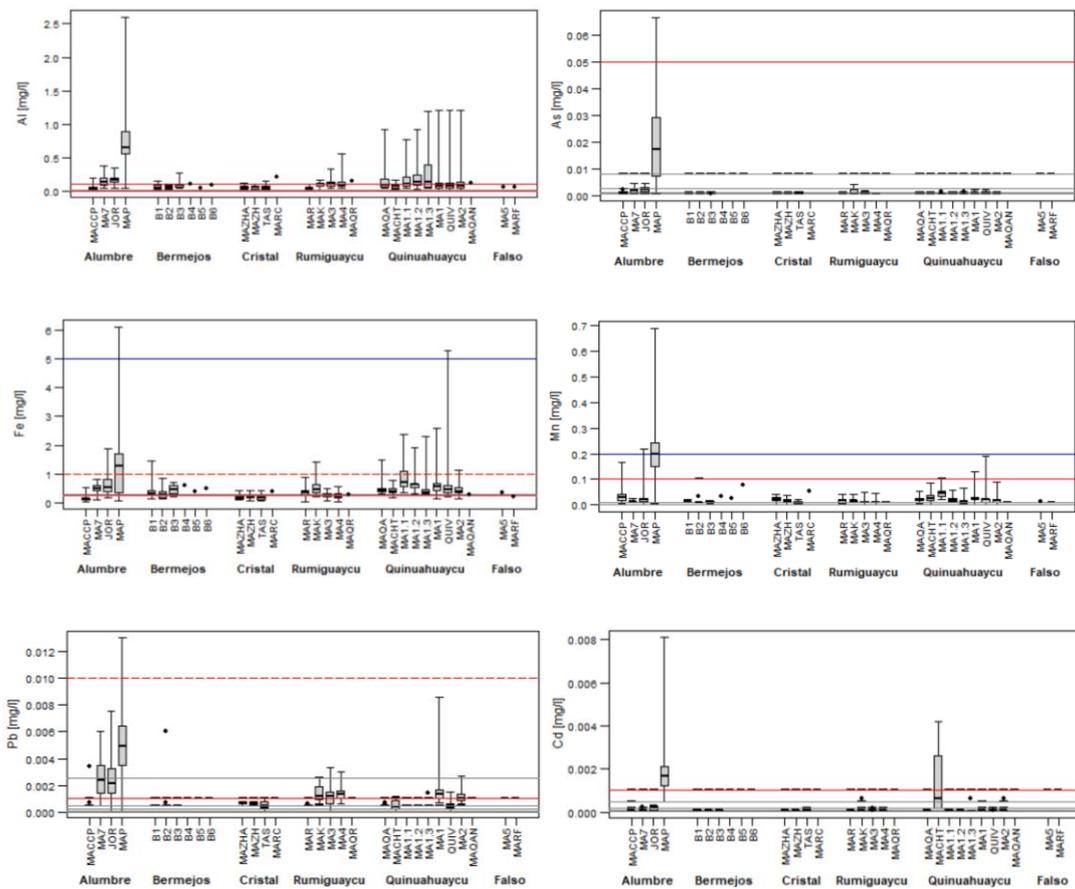
Figura 27. Metales Pesados que presentan una mayor concentración en la estación MAP de la Quebrada Alumbre. Fuente: EsIA PLL.

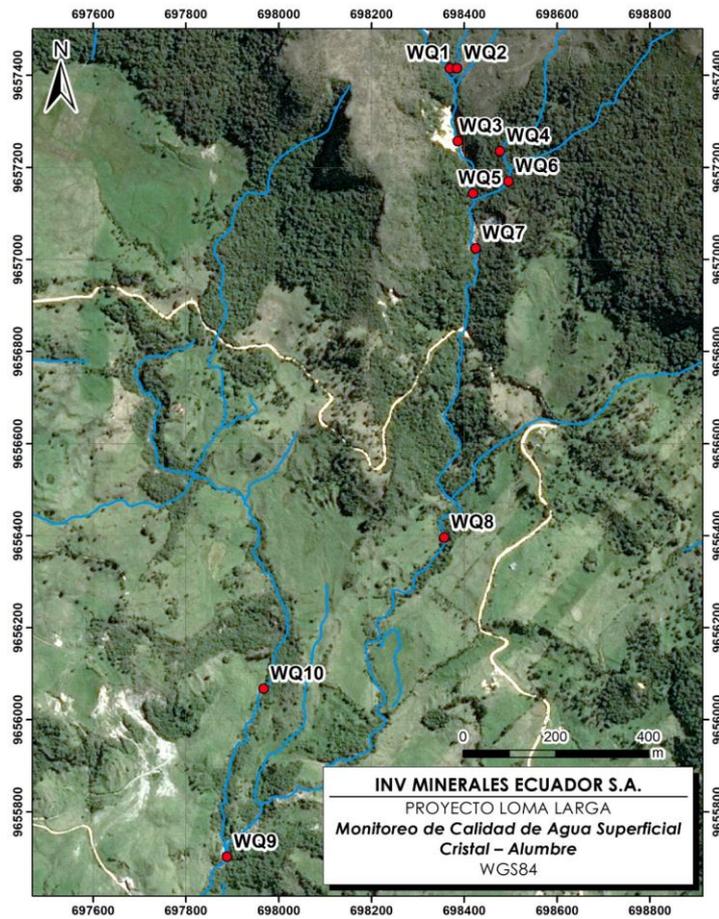
Figura 28. Estaciones de Monitoreo de la Quebrada Alumbre dentro del estudio: “Monitoreo y determinación de la calidad de agua de la Quebrada Alumbre”. Fuente: EsIA PLL.

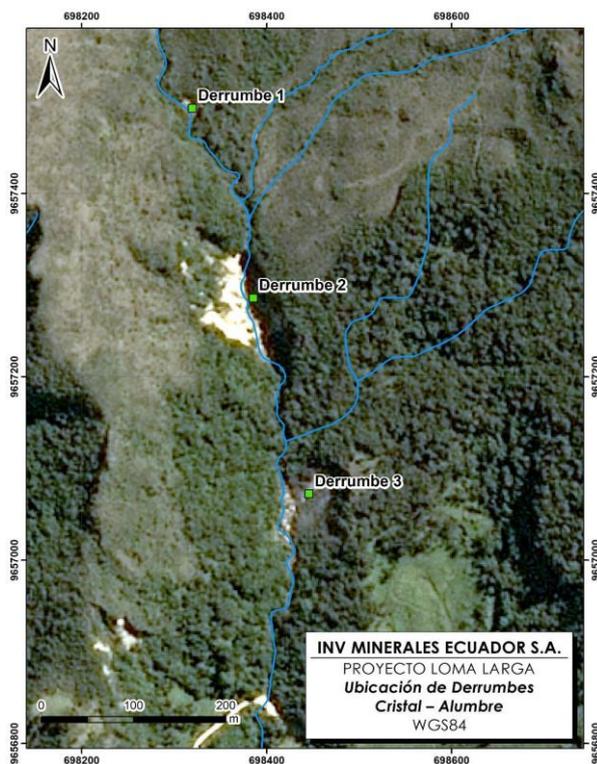
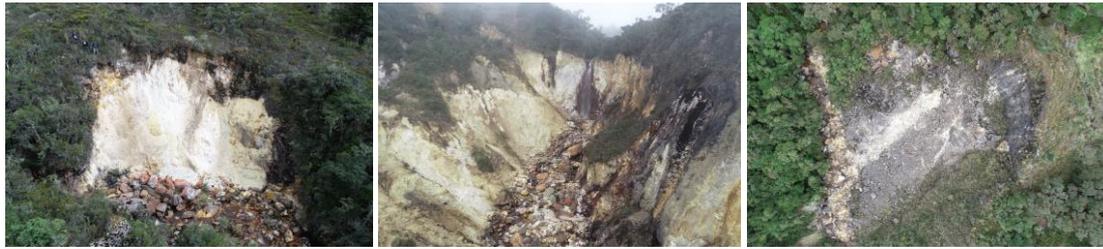
Deslizamiento 1

Deslizamiento 1.- Se encuentra ubicado a una cota de 3.454 metros en la parte alta del deslizamiento o derrumbe. Desde la quebrada hasta la parte alta del deslizamiento hay una diferencia aproximada de unos 20 metros. Corresponde a una roca bien meteorizada con poca caolinita en fracturas, contiene pirita cúbica color gris diseminada menor al 1% y también en forma de pequeñas concentraciones. Análisis de muestras de roca para determinar la potencial generación de acidez (PAG) de este deslizamiento muestran que después de realizar la lixiviación de la roca se generan aguas con pH de 1.9 y 3 con valores de conductividad de 2.050 y 640 $\mu\text{S cm}^{-1}$ respectivamente (Tabla 13). Fuente: EsIA LL.

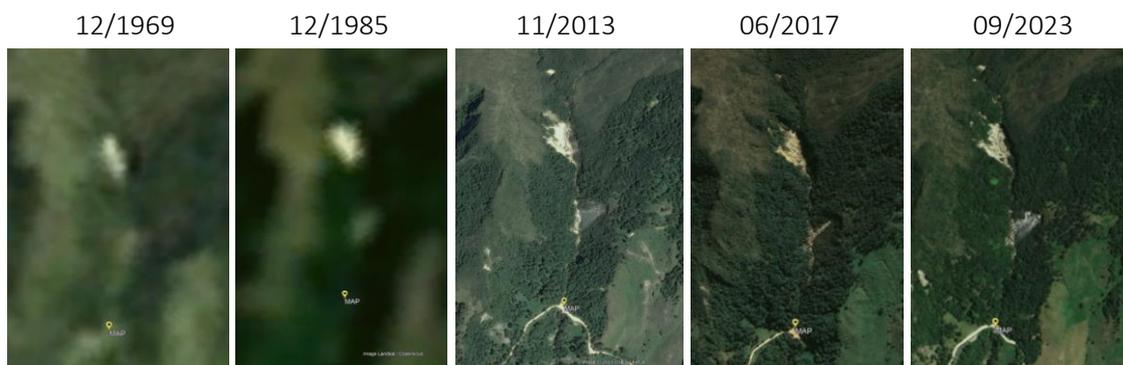
Figura 30. Imágenes satélites temporales de los deslizamientos en la quebrada Alumbre. Fuente: Google earth pro.

El análisis multitemporal de imágenes satélites de Google Earth Pro, muestra que estos deslizamientos naturales ya estaban presentes en la cuenca desde diciembre de 1969, que es la imagen más antigua existente en esta plataforma de libre acceso. Probablemente sean más antiguos aún, pero con las imágenes se corrobora la existencia del deslizamiento 2 y 3 desde hace 55 años (Fig. 30), en los que se ha venido generando cambios en la calidad del agua producto de lo explicado anteriormente y es porque esta condición que se ha denominado a esta quebrada como Alumbre.

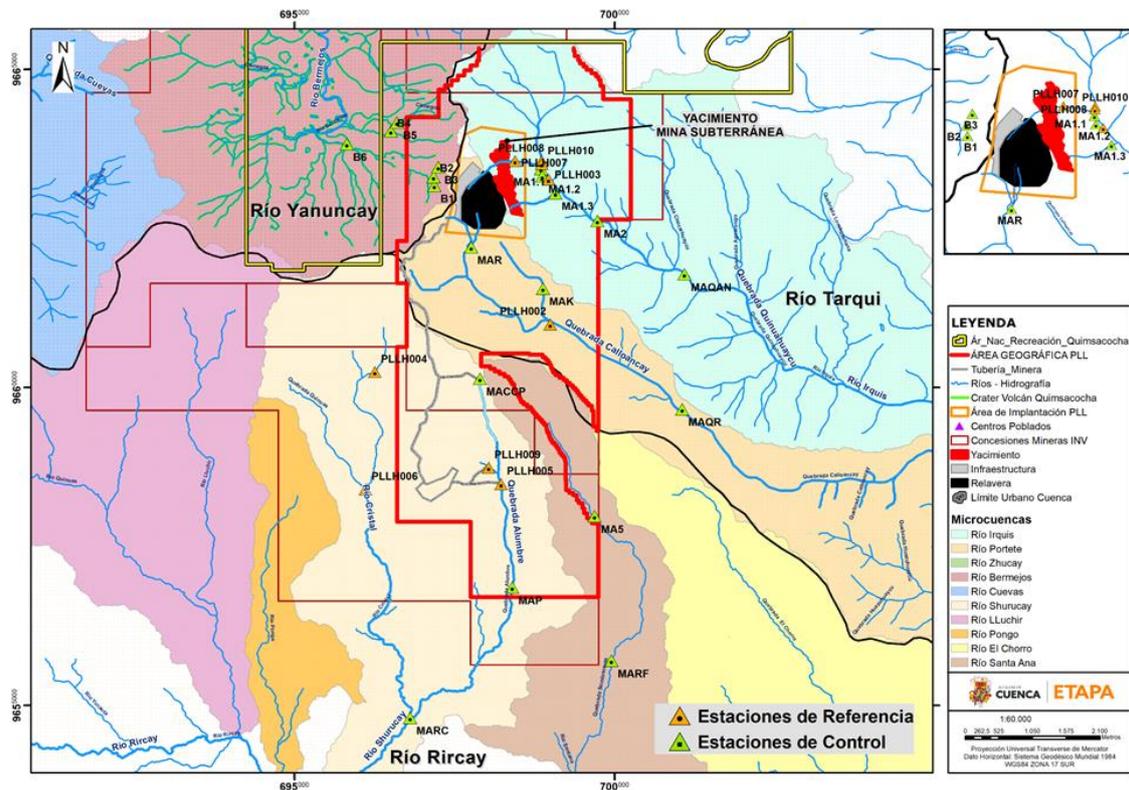
Figura 33. Ubicación y tipo de las estaciones (referencia y control) de monitoreo hidrológico. Fuente: ESIA PLL.

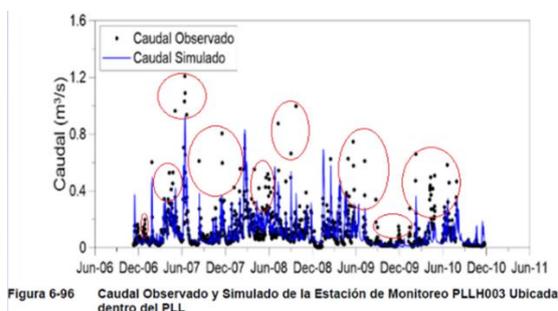
Figura 6-96 Caudal Observado y Simulado de la Estación de Monitoreo PLLH003 Ubicada dentro del PLL

Figura 35a. Caudales Observados y simulado en PLLH003. Fuente: EsIA PLL.

un proyecto minero la inspección visual, puesto que otra inspección visual de otra persona, no provee la misma opinión. Por el contrario en la figura 35a y 35b se observa una calidad bastante deficiente de las simulaciones de las estaciones, con una incapacidad de simular correctamente caudales máximos, mínimos y promedios (ver círculos rojos), como consecuencia los caudales máximos están subestimados ya que el modelo no simula de manera adecuada los valores observados.

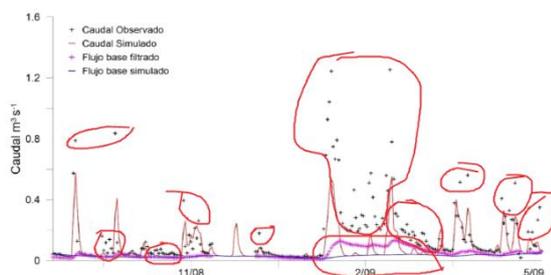
Figura 35b. Caudales Observados y Simulados en PLLH002. Fuente: EsIA PLL.

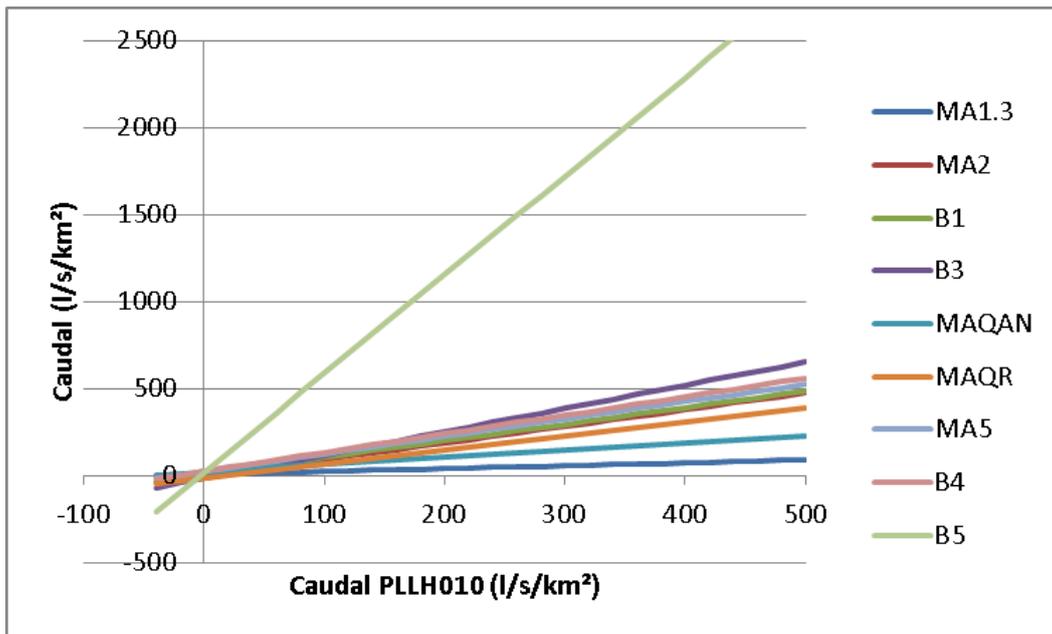
Figura 36. Correlaciones obtenidas para las estaciones de control con respecto a PLLH010
Fuente: Elaboración propia con datos del EsIA PLL.

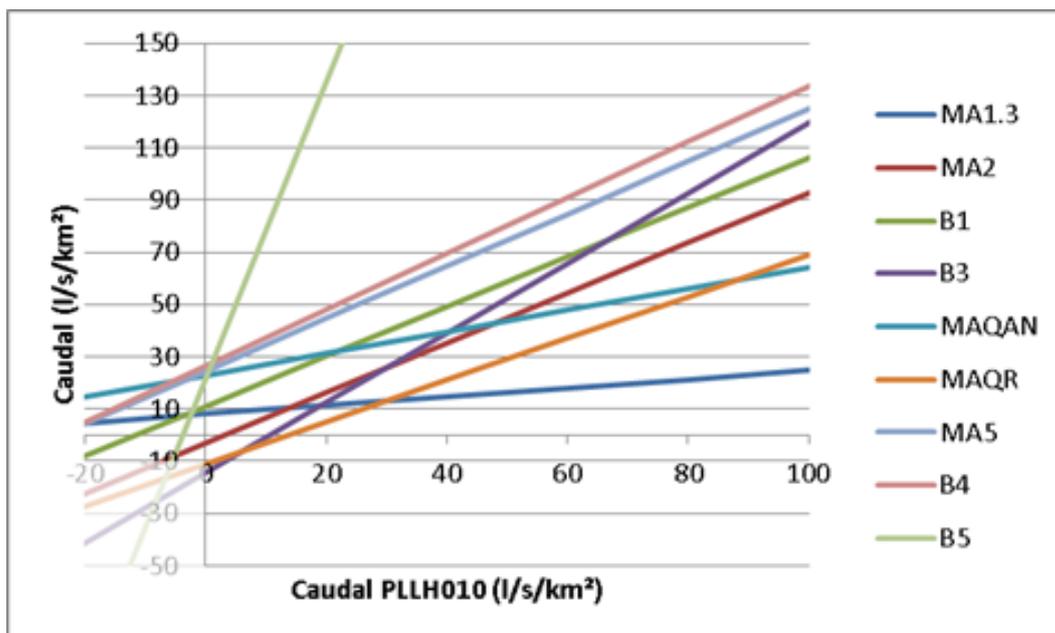
Figura 37. Correlaciones obtenidas en caudales mínimos con respecto a PLLH010.
Fuente: elaboración propia con datos del EsIA PLL.
