ETAPA

**INFORME TÉCNICO SOBRE LA SUSTENTABILIDAD DE LAS
FUENTES DE AGUA QUE NACEN EN QUIMSACOCHA BAJO EL
CONTEXTO DE LA FASE DE EXPLOTACIÓN DEL PROYECTO
MINERO DE LOMA LARGA**

Cuenca, Agosto de 2024.

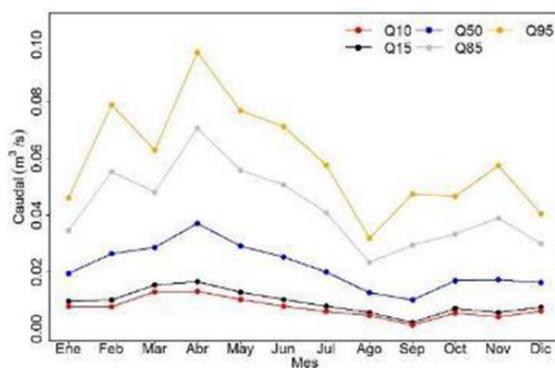
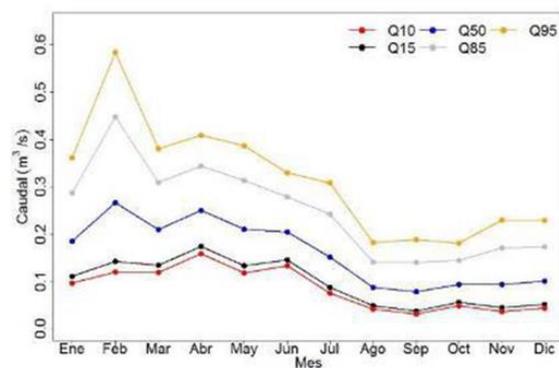
Figura 38. Curvas de variación estacional en PLLH004
Fuente: EsIA PLL.

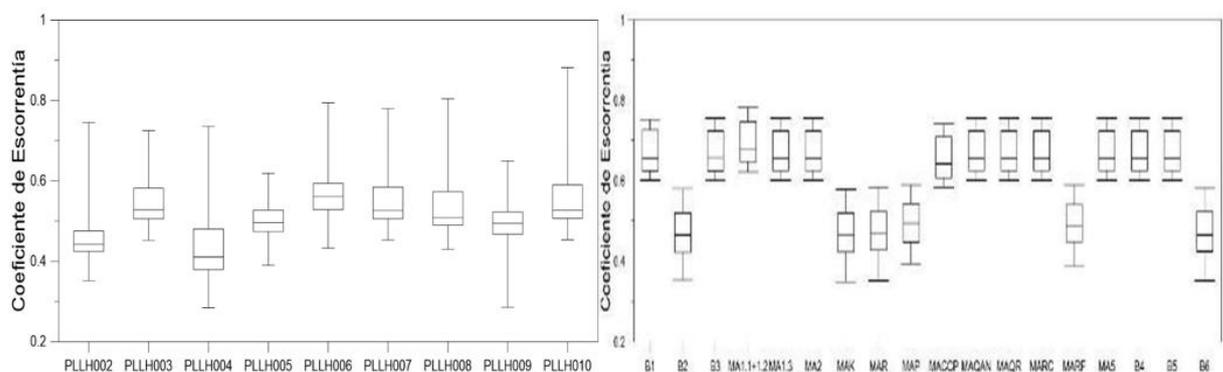
Figura 40. Coeficientes de escorrentía en estaciones de referencia y de control Fuente: EsIA PLL.

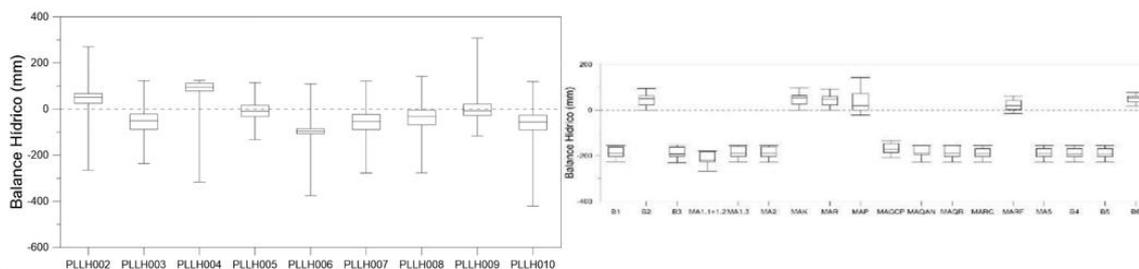
Figura 41. Balance Hídrico en las estaciones de referencia (PLLH) y estaciones de control.

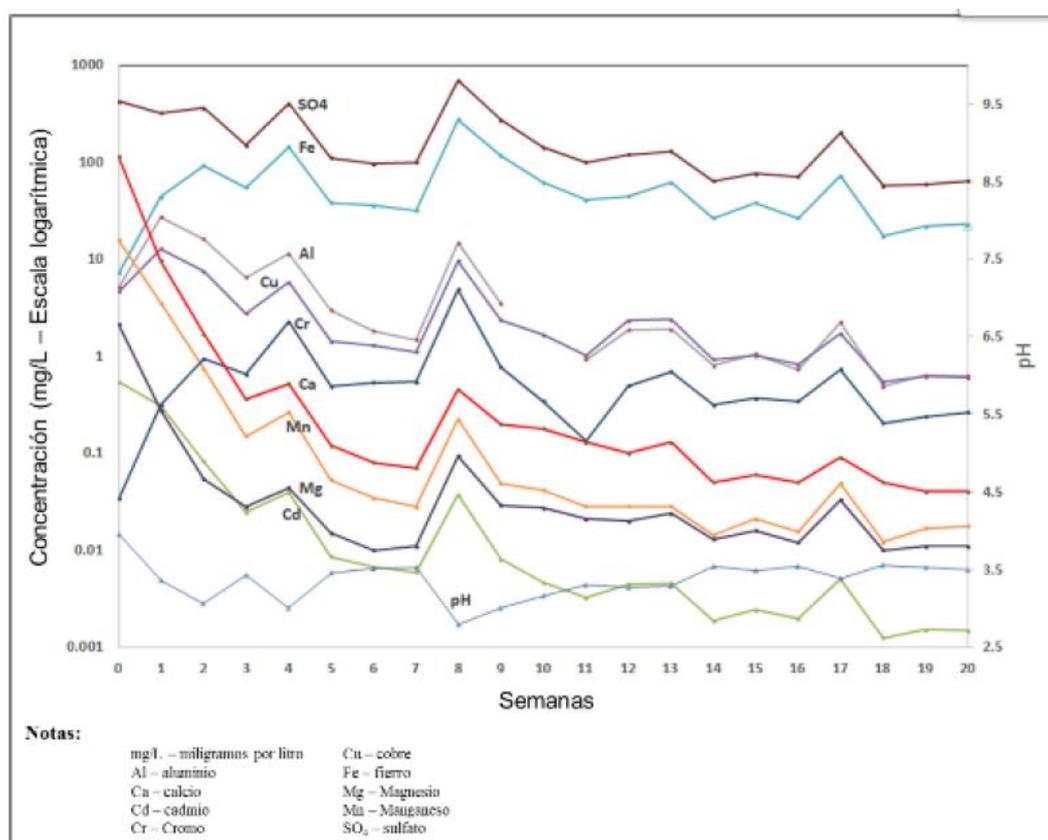
Figura 42. Resultados de los ensayos de celda de humedad para Relaves Rougher.

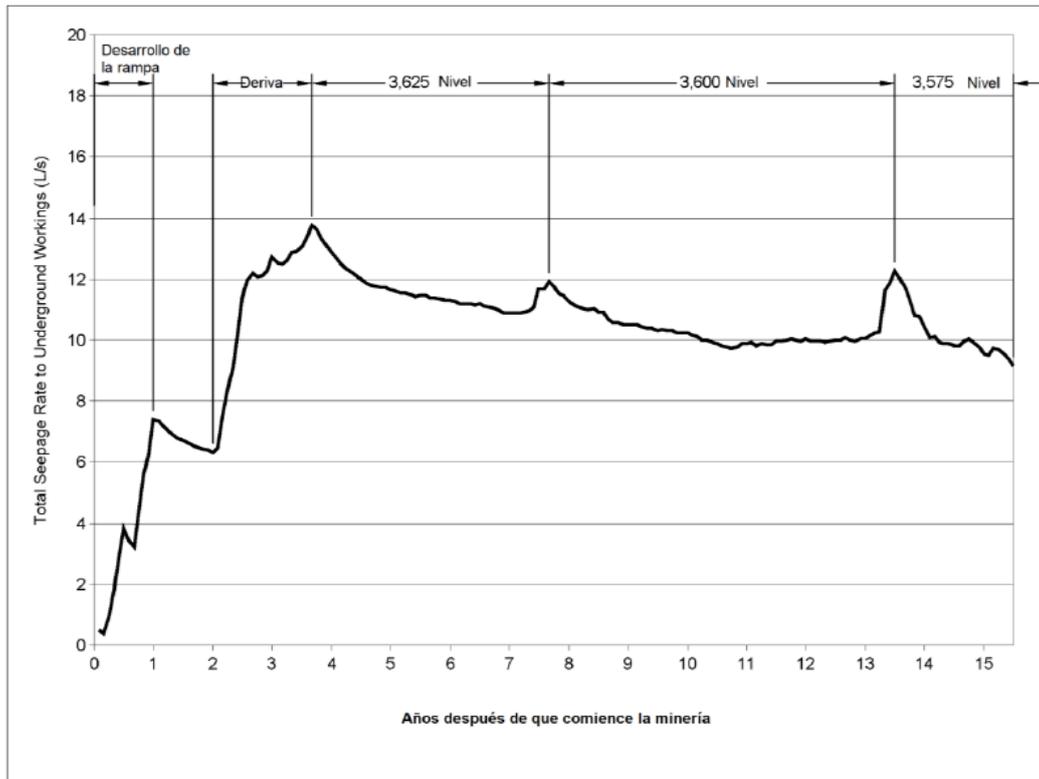
Figura 43. Simulación de las Tazas de Ingreso de Agua Prevista a la Mina Subterránea en el PLL.
Fuente: EsIA PLL.

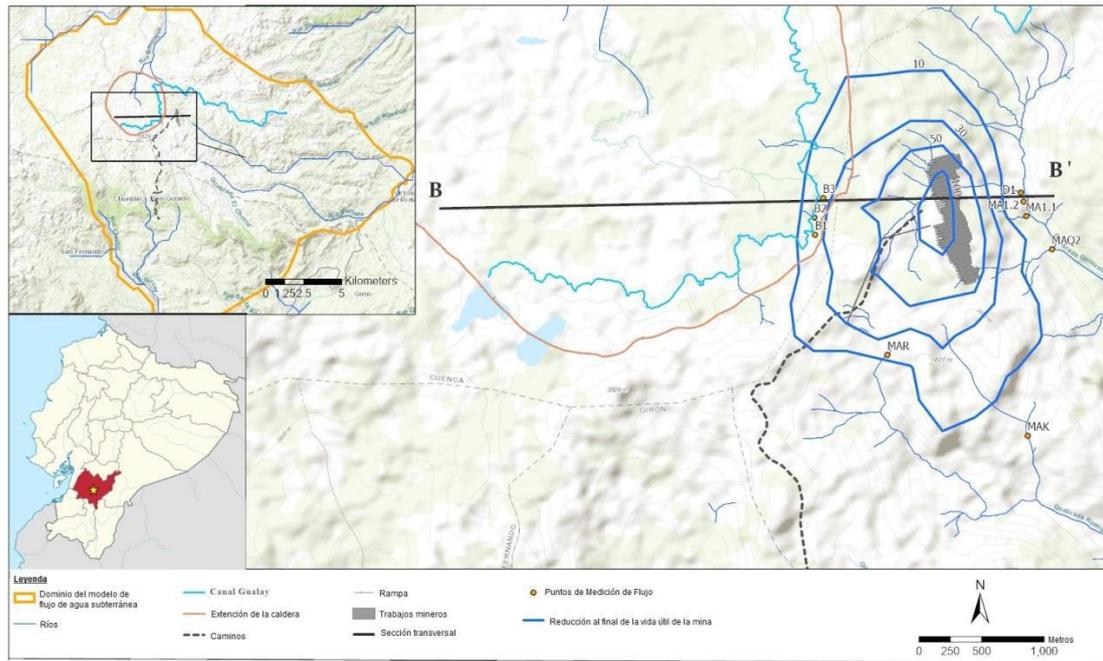
Figura 44. Cono de depresión para la Mina Subterránea en el PLL al final de la vida útil de la Mina (año 15-peor caso). Fuente: EsIA PLL.

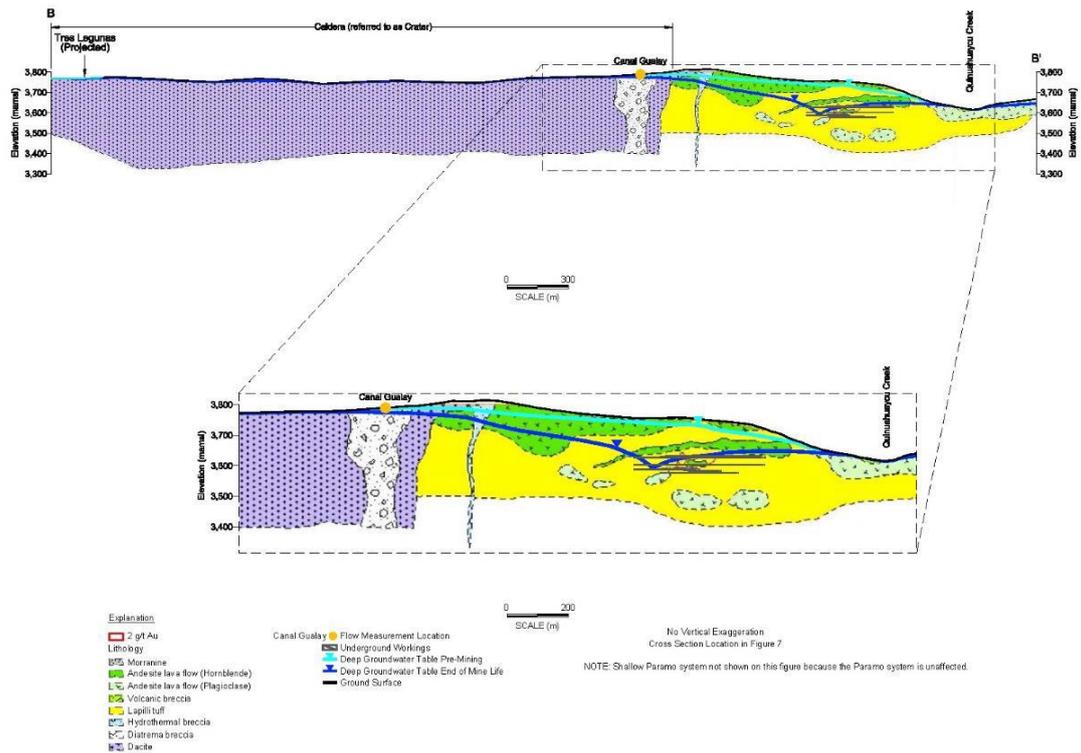
Figura 45. Sección Ampliada de las Aguas Subterráneas en el Año 15 (peor caso) para el PLL. Fuente: EsIA PLL.

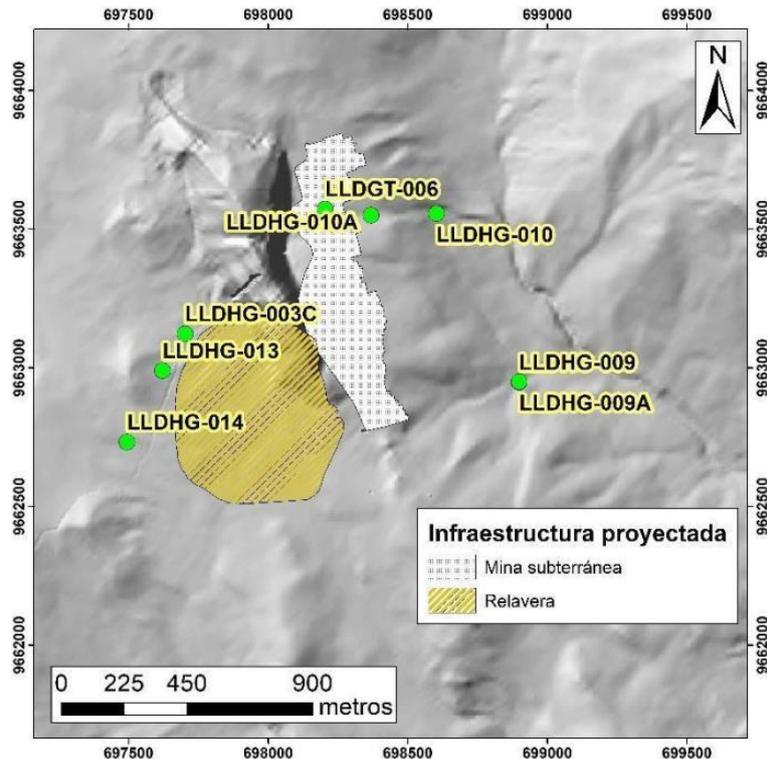
Figura 46. Ubicación de los piezómetros donde se cuenta con análisis químicos del agua subterránea. Fuente: Terrae con datos del EsIA PLL.

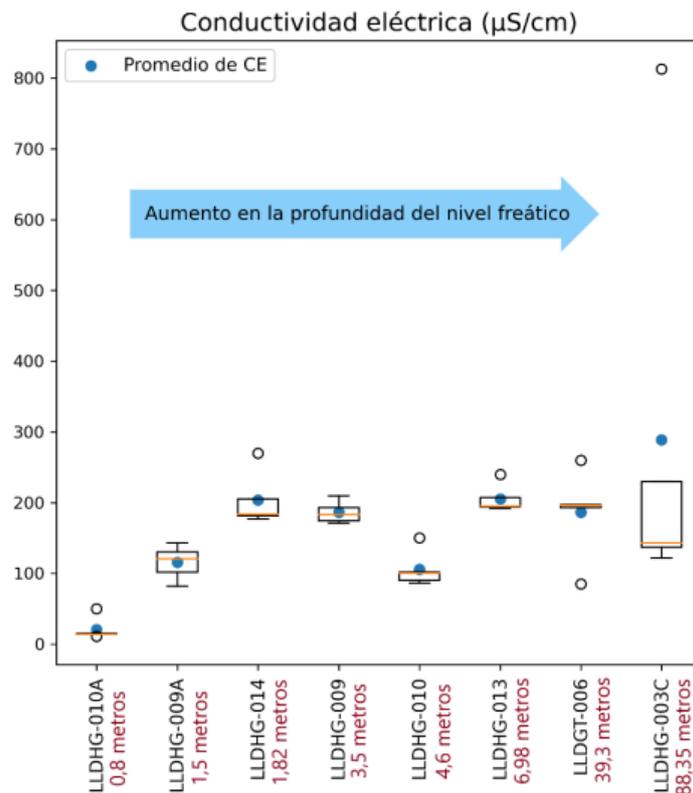
Figura 47. Valores de conductividad eléctrica en función de la profundidad del nivel freático. Fuente: Terrae con datos del EsIA PLL.

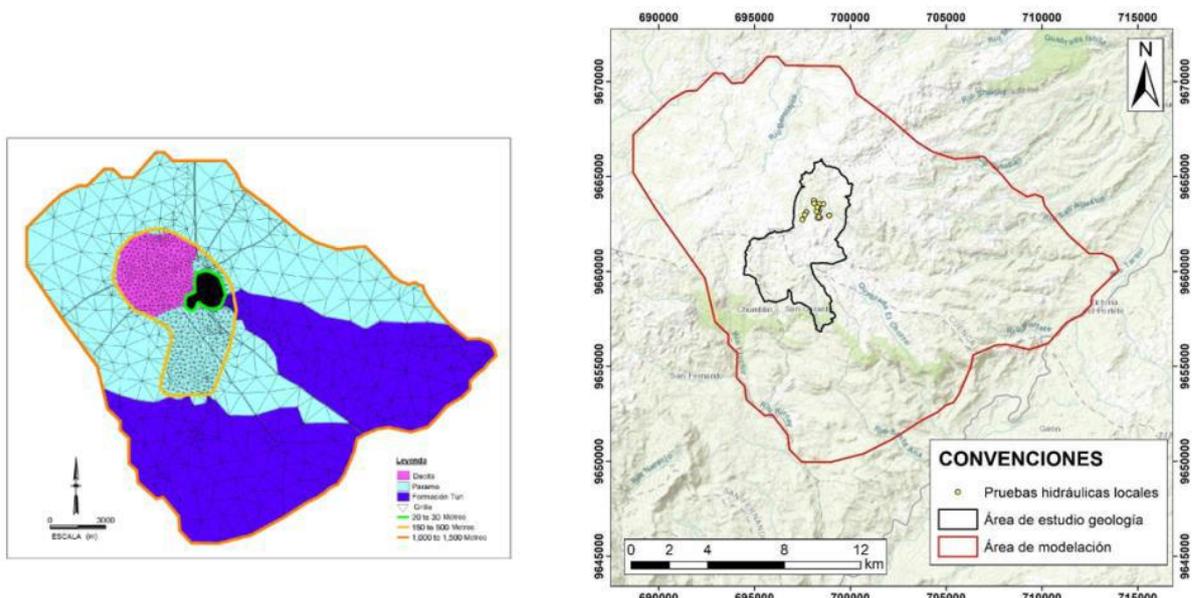
Figura 48. Comparación del dominio de modelación numérica con el área para la que se cuenta con información geológica o hidráulica.

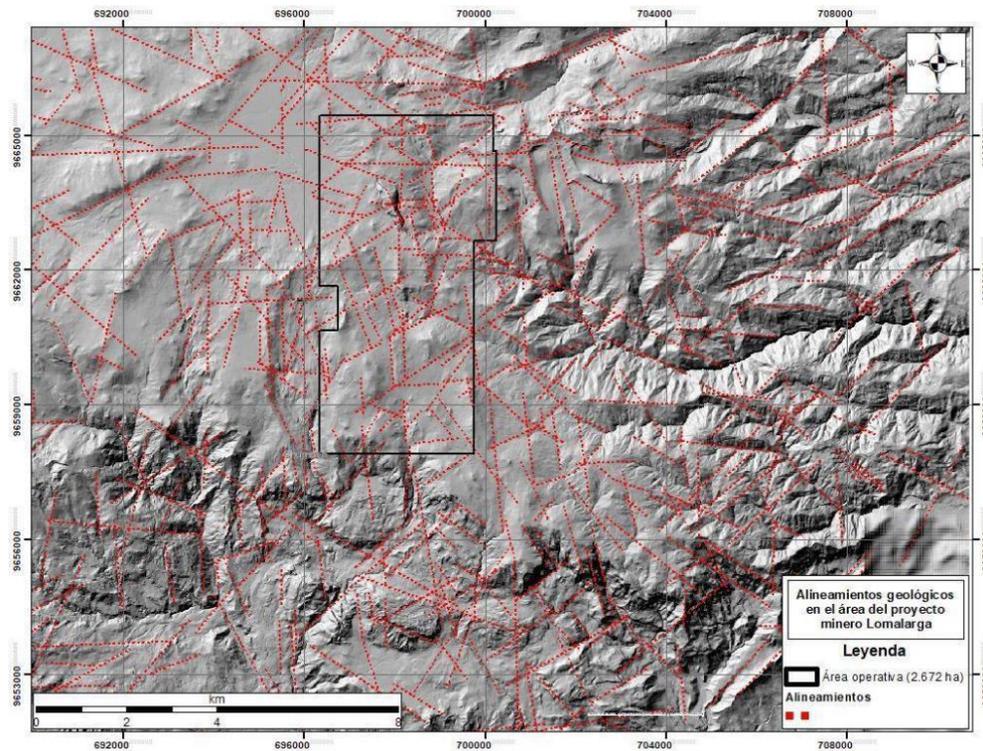
Figura 50. Alineamientos tectónicos para el área de estudio. Nótese el intenso fracturamiento general de la zona de Quimsacocho. Fuente: Terrae.

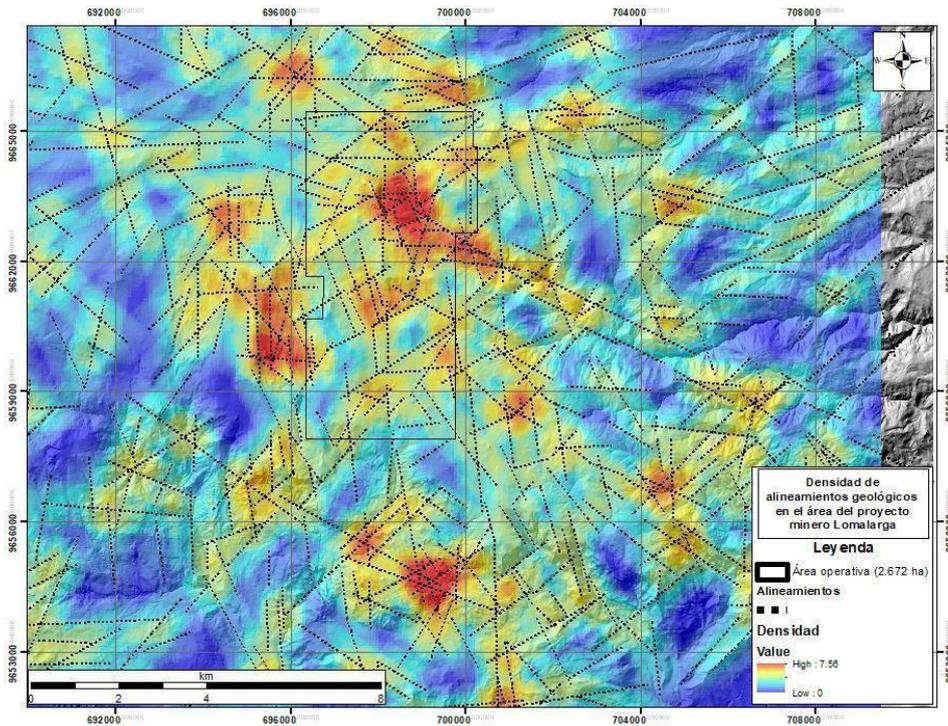
Figura 53. Mapa de densidad de alineamientos tectónicos para el área de estudio. Nótese los calores cálidos coincidentes con la zona del yacimiento minero, lo cual puede indicar que esa zona tiene un intenso fracturamiento con susceptibilidad de ser zona de infiltración de aguas subterráneas, situación que no ha sido considerada por el proyecto minero. Fuente: Terrae.

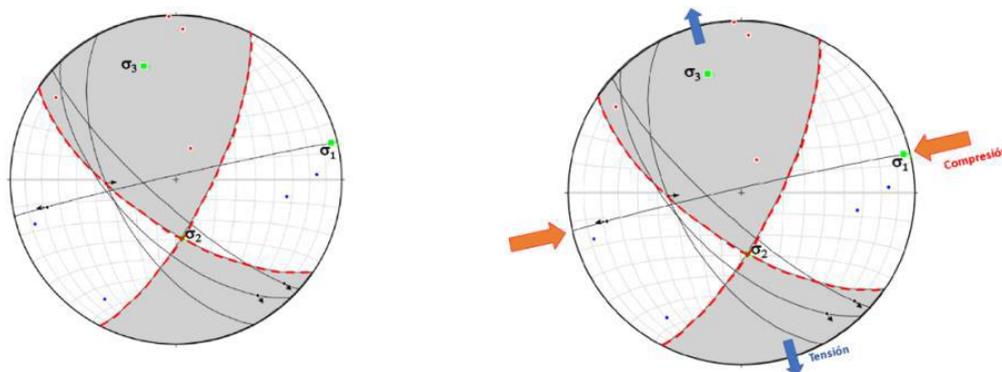
Figura 54. Esquema de direcciones de esfuerzos tectónicos para Quimsacocha con esfuerzos predominantemente transcurrentes. A la derecha, vectores de compresión y tensión, los últimos particularmente relevantes para establecer las fracturas más abiertas. Fuente: Terrae.

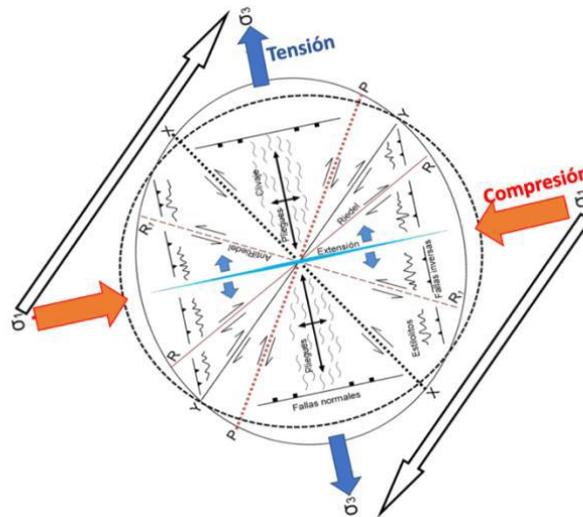
Figura 55. Elipse de deformación para Quimsacocha. Los esfuerzos transcurrentes generan una gran cantidad de fallas geológicas en diferentes direcciones que posibilita una mucha mayor intersección de fracturas, haciendo más fácil el flujo de aguas subterráneas. Por otro lado, genera como principal manera de deformación, fracturas verticales y subverticales. Todo ello hace improbable la hipótesis de desconexión entre acuíferos superficiales y profundos. Fuente: Terrae.

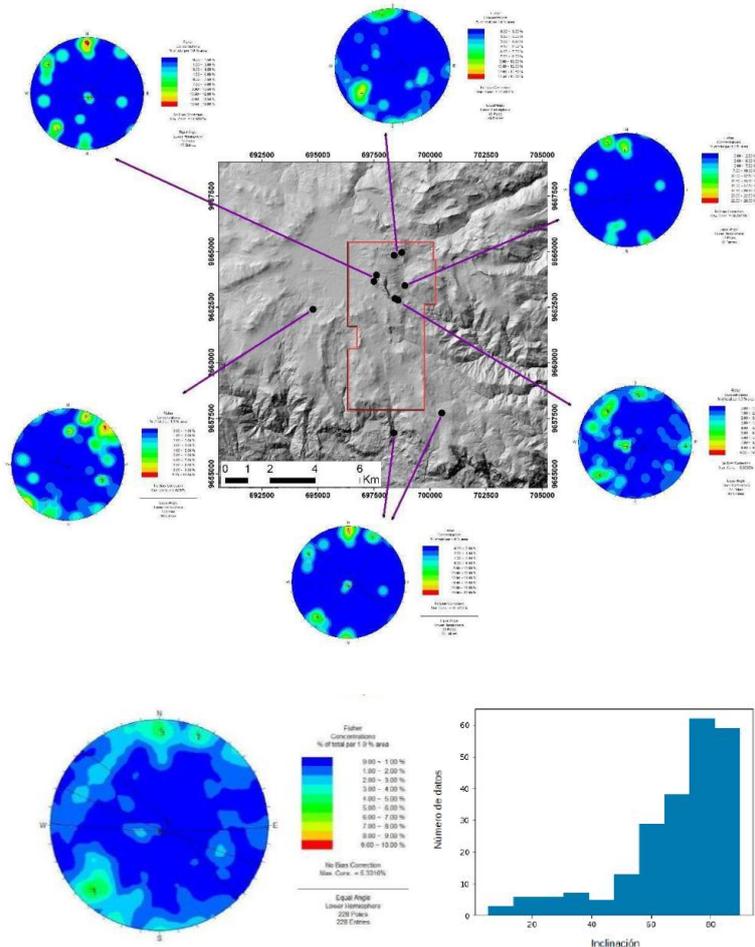
Figura 56. Diagramas de Polos de discontinuidades medidas por TerraE en el área de estudio. Arriba: Distribución espacial de las discontinuidades. Abajo: Orientación e inclinaciones típicas de todos los datos medidos, en Diagrama de Polos (izquierda) e Histograma (derecha). Fuente: TerraE.

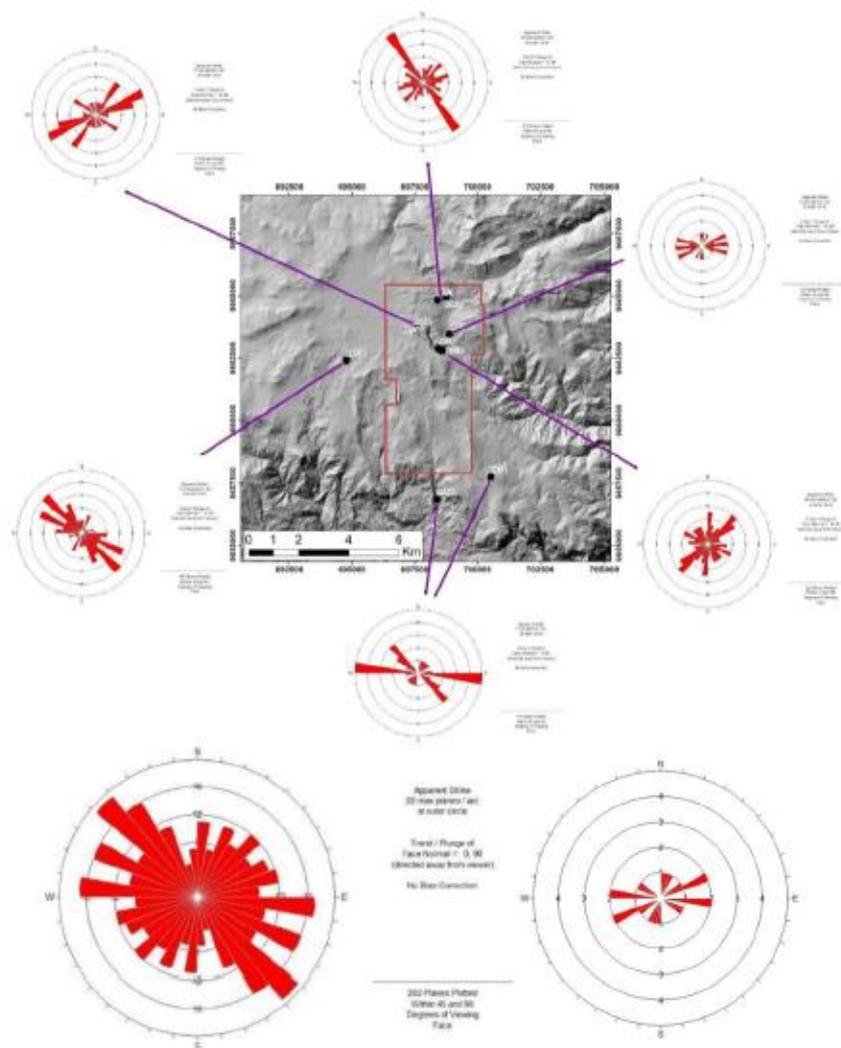
Figura 57. Diagramas de rosa de discontinuidades medidas en el área de estudio. Arriba: Distribución espacial de las discontinuidades. Abajo izquierda: Orientación general de todos los datos medidos. Abajo derecha: Orientación de fracturas abiertas, las cuales son coherentes con el esquema de esfuerzos tectónicos obtenidos. Fuente: Terrae.
